# Révision du Plan Local d'Urbanisme

Annexes  
*Etude géologique*

## **DIAGNOSTIC DES RISQUES DE MOUVEMENTS DE TERRAIN**

**COMMUNE DE MORNANT**

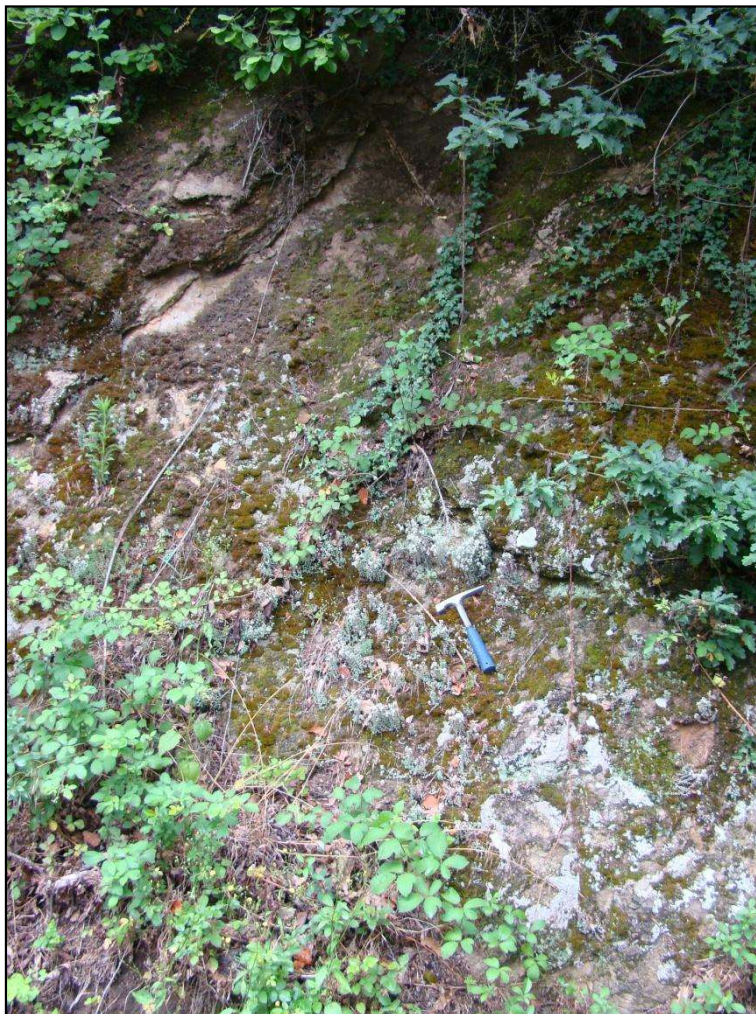
**Figure 12 :** Talus rocheux granitique en bordure du croisement entre les chemins de La Condamine et de Chavanne  
[Source : IMS<sub>RN</sub>]

En l'absence de grands escarpements sur le territoire communal, le phénomène sera restreint au niveau de talus rocheux de quelques mètres de hauteur, situés le long des routes et chemins ou au niveau de décaissements dans le versant **[Fig. 12]**.

Du fait de la fracturation en éléments de faible volume, de leur faible hauteur de chute, de la présence éventuelle de fossés, les blocs seront arrêtés en pied de talus.

**En raison de son caractère très ponctuel et de son extension plus que limitée, ce phénomène ne présente pas de risques et n'appelle donc aucune mesure de prévention.**

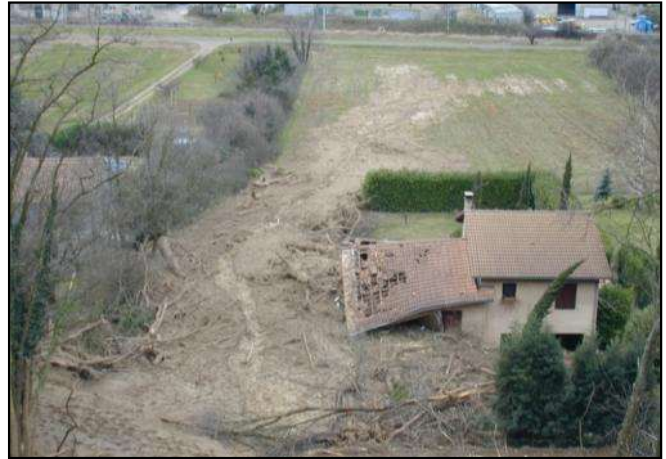
**Figure 14 :** Coulée de boue à LAVEYRON (Drôme)  
[Source : IMS<sub>RN</sub>]

Aussi, une coulée de boue se caractérise donc comme un glissement par une niche d'arrachement en amont. En revanche la propagation se fait généralement dans un couloir de faible largeur (au regard de la longueur de la coulée). La zone de dépôt en pied présente le plus souvent un évasement [Fig. 14].

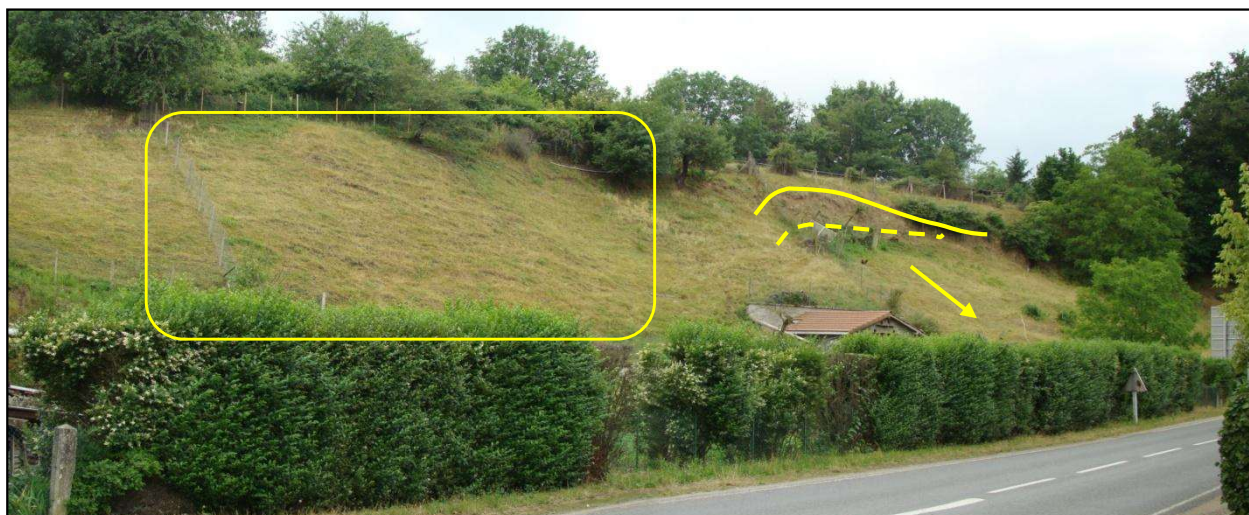
**Figure 16 :** Talus présentant des instabilités (ondulations à gauche et niche d'arrachement à droite), en face du parking du boulodrome [Source : IMS<sub>RN</sub>]

Le secteur le plus actif est situé sur le talus le long de la RD 30 en face du parking du boulodrome. Dans la partie gauche, les ondulations sont bien visibles tandis que la partie droite présente une niche d'arrachement bien identifiée trahissant l'existence d'un ancien glissement [**Fig. 16**].

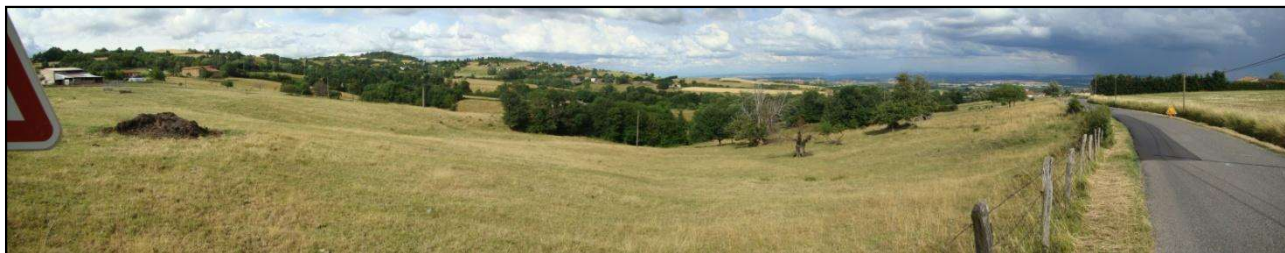
**Figure 17 :** Talwegs en aval de Marcellat présentant des instabilités (ondulations) [Source : IMS<sub>RN</sub>]

En dehors de cette zone particulièrement active, des instabilités sont visibles dans le secteur du ruisseau de l'Arche en aval de Marcellat. Des ondulations légères sont visibles essentiellement au niveau des talwegs. Le bord de la chaussée a été réparé en amont d'un talweg mais il est difficile de savoir si les travaux sont liés à une fissuration du fait du mouvement des terrains [Fig. 17 et 18].

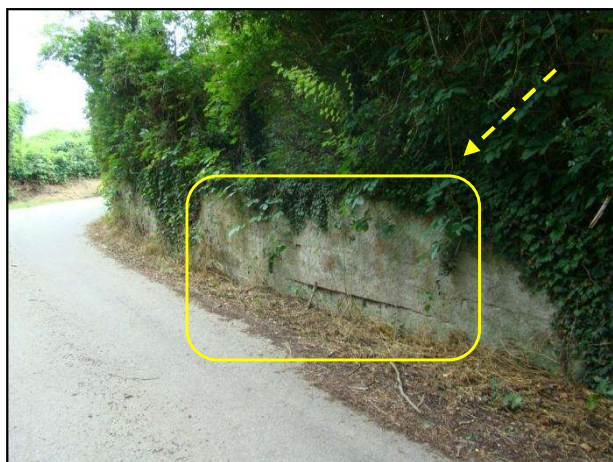
**Figure 19 :** Mur de soutènement très fissuré (du fait de la poussée des terrains) en bas du chemin des Bines

Les murs de soutènement sous-dimensionnés peuvent également être endommagés sous l'effet de la poussée des terres [**Fig. 19 et 20**]. Cette déstabilisation est accentuée par l'absence de drains permettant une évacuation des eaux en amont du mur (augmentation de la pression hydrostatique).

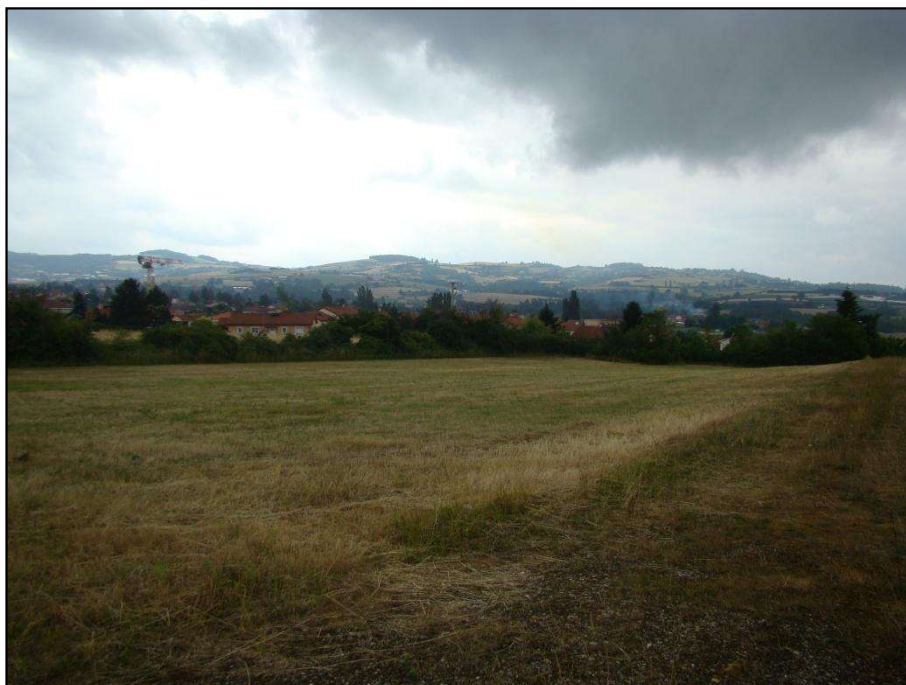
**Figure 22 :** Zones d'urbanisation future au Marchay [Source : IMS<sub>RN</sub>]

Il en ressort que ces zones sont globalement plates et qu'aucun indice de mouvement n'a pu être mis en évidence **[Fig. 22]**. La stabilité naturelle de ces parcelles semble être assurée.
